NB2009-003

# 成功的不锈钢游泳池设计

Successful Stainless Swimming Pool Design

Nickel Institute 国际镍协会北京办事处

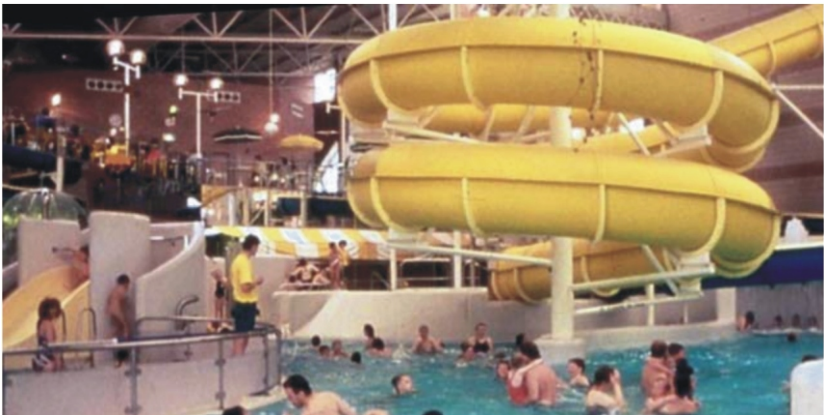
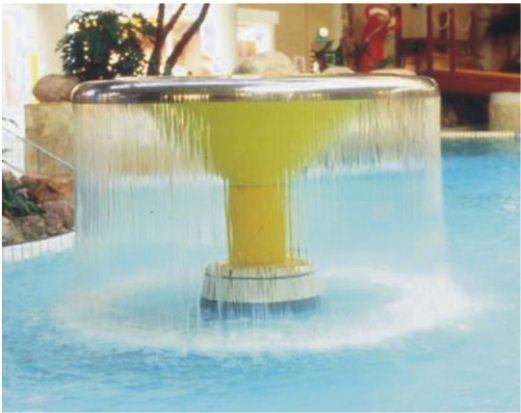
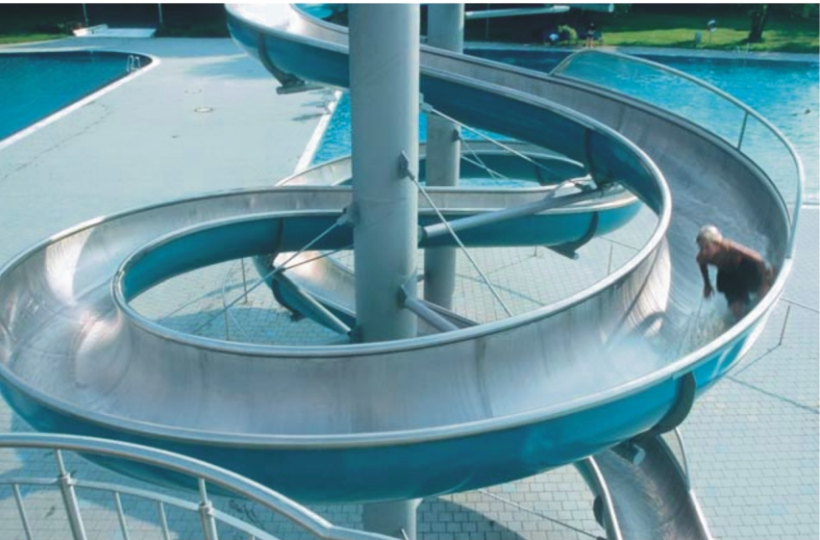
图1、图2和图3为不锈钢游泳池滑梯和水上设施。

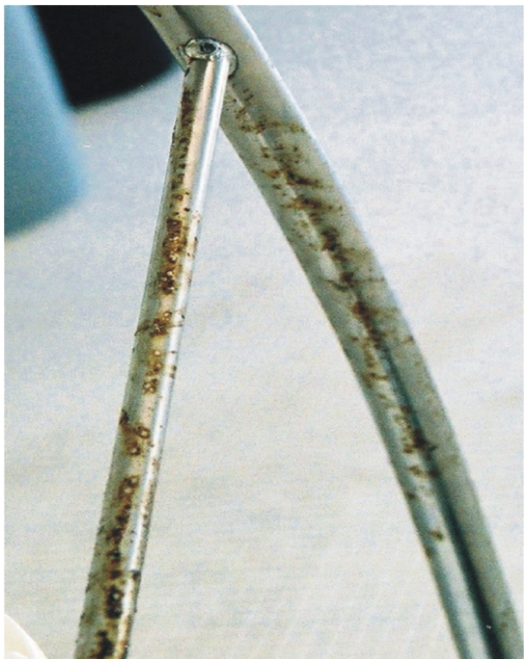
图4 用于固定泳道标志的镀铬碳钢卷盘投入使用仅几年，镀层下就已严重锈蚀。  
供图/TMR咨询公司

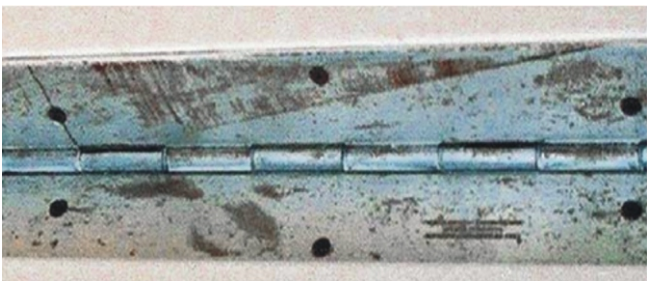
图5 一家清洗承包商使用碳钢刷清洗安装在室内游泳池旁边不锈钢门的合页。被碳钢污染的区域已生锈。  
供图/TMR咨询公司

缺乏维护和使用不合适的清洁剂是影响防腐性能的另一个因素。碳钢钢丝球和钢丝刷不能用于清洁或“重新磨光”不锈钢，因为碳钢颗粒会嵌入到不锈钢表面。这些碳钢颗粒的腐蚀速率与未受保护的碳钢相同，会造成难看的表面损伤。

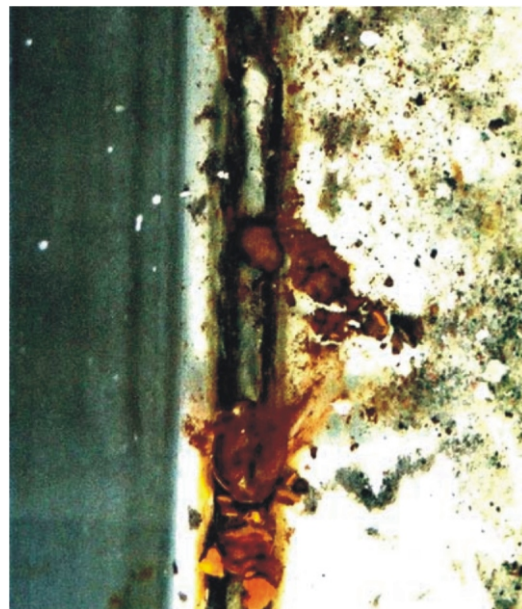
图6 在一游泳池水槽没有妥善清理的焊缝和沿着焊缝发生的点蚀。  
供图/TMR咨询公司

不锈钢部件上如果有焊缝，焊缝应与周围金属具有相同的耐腐蚀性。所以不锈钢焊缝及其周围出现腐蚀是不合格的。焊缝进行研磨和酸洗是恢复焊缝良好耐腐蚀性的最佳手段。

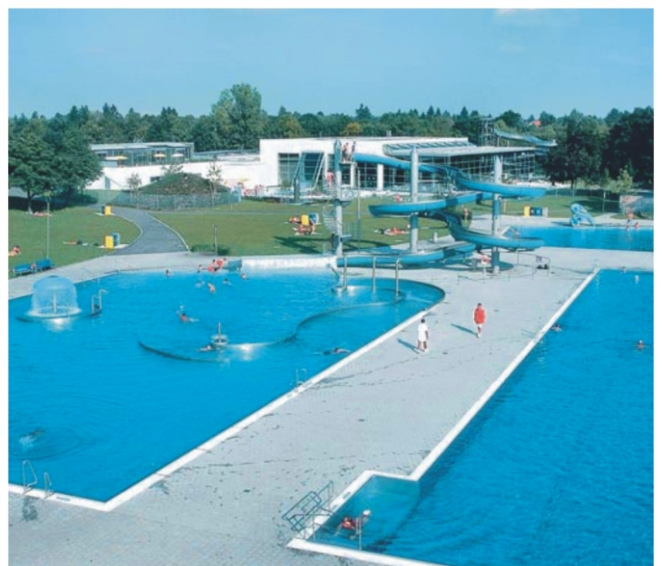
图8 德国慕尼黑的这个游泳池在更换衬里时，采用焊接在一起的316不锈钢板。  
供图/Martina Helzel

裸露型316不锈钢已用于游泳池的衬里，尤其是在欧洲。在衬里的更换中，不锈钢已经取代了塑料和瓷砖，而在新建游泳池项目中，由不锈钢板和结构框架构成的自支持结构多用于水深达2米(6.5英尺)的泳池。更深的游泳池，由于承载的水压更大，通常都需要二级支撑结构或更重的墙板。将不锈钢板焊接在一起构成了水密结构，将焊缝酸洗以恢复其抗腐蚀性。游泳池泳道标志可以事先采用电化学方式着色来标示，免去维护喷涂。

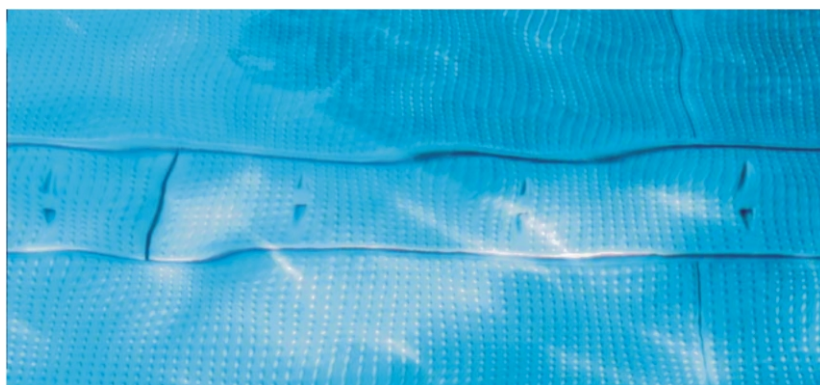
图10和图11 地板上的316不锈钢游泳池水槽和喷水管出口。  
供图/Martina Helzel

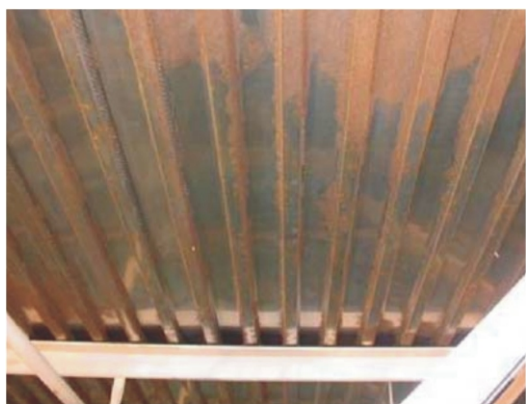
图12 室内游泳池上方屋顶304不锈钢的腐蚀状况。  
供图/TMR咨询公司

应力腐蚀断裂是那些无法清洗或被游泳池水冲刷的承重部件所关心的问题，例如天花板吊钩、紧固件、支架、支撑件、螺栓、钢线、电缆和挂钩。图12和图13描绘了一个应力腐蚀断裂的例子。北美一个室内游泳池屋顶的304不锈钢顶板从未检查和清洗过，暴露十年后，跳台上方的屋顶已经可以看到明显的褐色锈迹。从顶板上取样，经仔细检查发现浅的点蚀和大面积裂纹，有些裂纹穿透了横截面的80%。这些裂痕产生的原因如下：

采用的不锈钢材料易发生应力腐蚀断裂。

屋顶板材冷加工的残余应力比较高，而且承载的屋顶压力较大，尤其是冬天屋顶有积雪的时候。

没有清洁措施去除聚积的腐蚀性氯化物。

当时游泳池环境控制较差。
